仏壇メンテナンス作業内訳表

令和5年5月20日

石川県金沢市小坂町 金仏壇（お東）　金沢仏壇形　150代　　M様	仏壇メンテナンストータルAコース 仏具追加購入あり（当社サービス品あり）

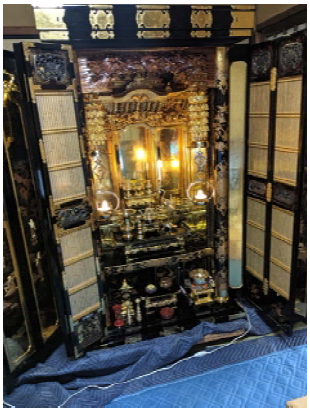
お修理前プレビュー

1.金具が壊れて、戸や商障子の開閉が正常に動かない。

金具痛み大きいので洗いからやり直し

3.塗りの部分が割れたり、はがれてツヤがない。

損失部分（底板）はパテ埋め補修。
一部（底板）上塗り（黒ポリサイト油性合成漆塗料）
